Rapport Diagnostic des polluants du bâtiment

Type : Avant travaux 'partiel'

Bâtiment à la rue de Pratifori 10, 1950 Sion –
Parcelle 608

Date : mardi 3 octobre 2023

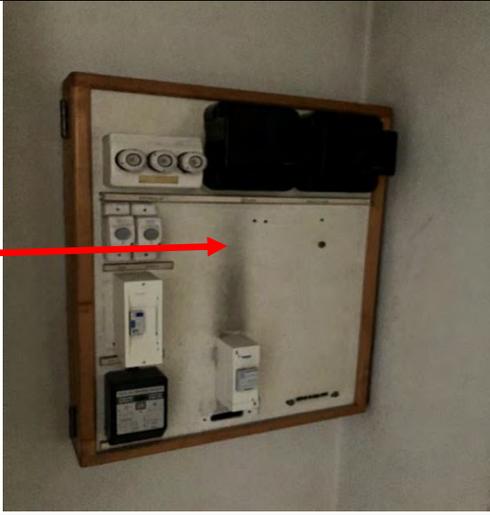
Description de l'élément	Tableau électrique				
Localisation	Combles : Hall				
N° d'échantillons	01	Déterminé par : Expert	VDI avant travaux : Pas nécessaire		
Type de matériau	NFA / FA	Quantité approximative	1 pièce		
Type de décharge : E					
Evaluation du risque	Teneur en amiante	Etat de la surface du matériau	Influences extérieures	Utilisation des locaux	Risque
	I	0	0	A	III

Explication	Le tableau électrique est amiante par défaut selon l'expert				
Mesures immédiates	A assainir avant les travaux				
Assainissement	Travaux à exécuter par une entreprise spécialisée

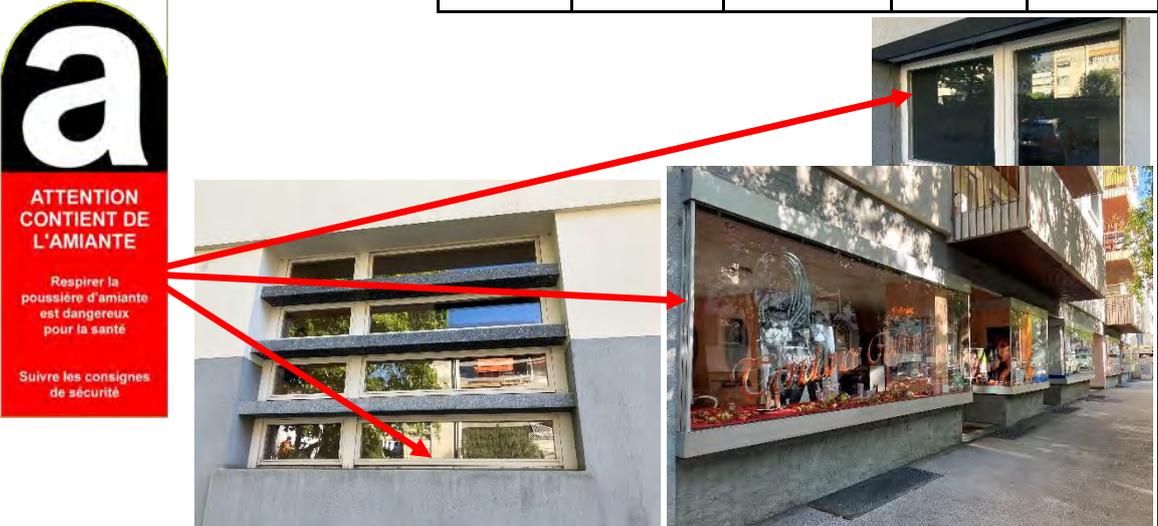
Description de l'élément	Mastic de fenêtres (38pcs) + baies vitrées (5pcs)				
Localisation	Sous-sol + Rez-de-chaussée + Cage d'escaliers complète				
N° d'échantillons	1	Déterminé par : Laboratoire		VDI avant travaux : Pas nécessaire	
Type de matériau	NFA	Quantité approximative		43 pièce	
Type de décharge : E					
Evaluation du risque	Teneur en amiante	Etat de la surface du matériau	Influences extérieures	Utilisation des locaux	Risque
	I	0	I	A	II

Explication	Les mastics de fenêtres + baies vitrées sont amiantés selon le laboratoire				
Mesures immédiates	A assainir avant les travaux				
Assainissement	Travaux à exécuter par une entreprise spécialisée

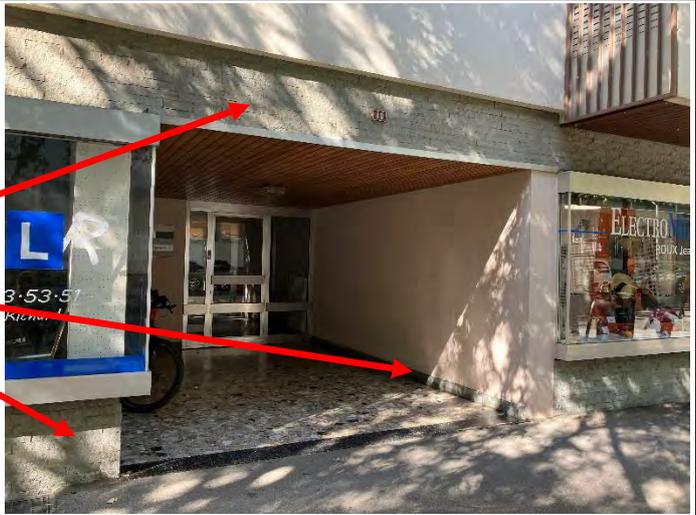
Description de l'élément	Colle de faïence et plinthes en pierre naturelle				
Localisation	Rez-de-chaussée : Façade extérieur + hall d'entrée				
N° d'échantillons	3	Déterminé par : Laboratoire	VDI avant travaux : Pas nécessaire		
Type de matériau	NFA	Quantité approximative	18m²		
Type de décharge : E					
Evaluation du risque	Teneur en amiante	Etat de la surface du matériau	Influences extérieures	Utilisation des locaux	Risque
	I	0	0	A	III

Explication	La colle de faïence et plinthes en pierre naturelle est amiantée selon le laboratoire				
Mesures immédiates	A assainir avant les travaux				
Assainissement	Travaux à exécuter par une entreprise spécialisée

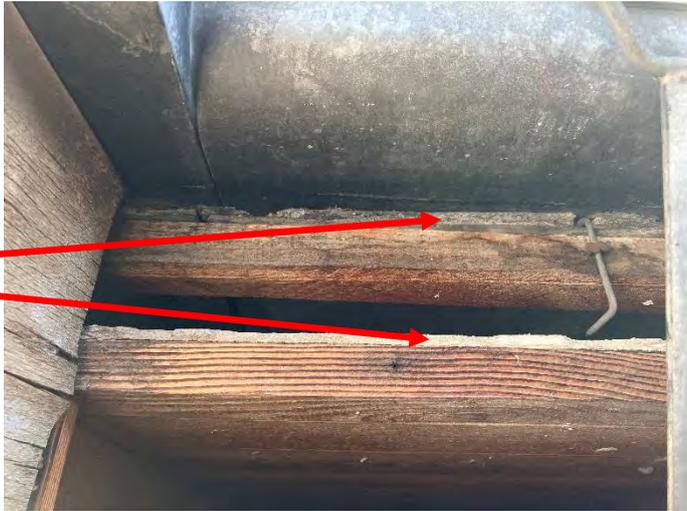
Description de l'élément	Plaques de couverture et sous-couverture en fibrociment				
Localisation	Toiture et sous-toiture complète				
N° d'échantillons	9	Déterminé par : Laboratoire	VDI avant travaux : Pas nécessaire		
Type de matériau	NFA	Quantité approximative	1000m²		
Type de décharge : B					
Evaluation du risque	Teneur en amiante	Etat de la surface du matériau	Influences extérieures	Utilisation des locaux	Risque
	I	0	I	A	II

Explication	Les plaques de couverture et sous-couverture en fibrociment sont amiantées selon le laboratoire				
Mesures immédiates	A assainir avant les travaux				
Assainissement	Travaux à exécuter par une entreprise informée sur les risques liés à l'amiante et sur les méthodes d'assainissement
